Saurgerlar í sjó við Ólafsvík, Rif og Hellissand

Skýrsla unnin að beiðni Snæfellsbæjar

Október 2002

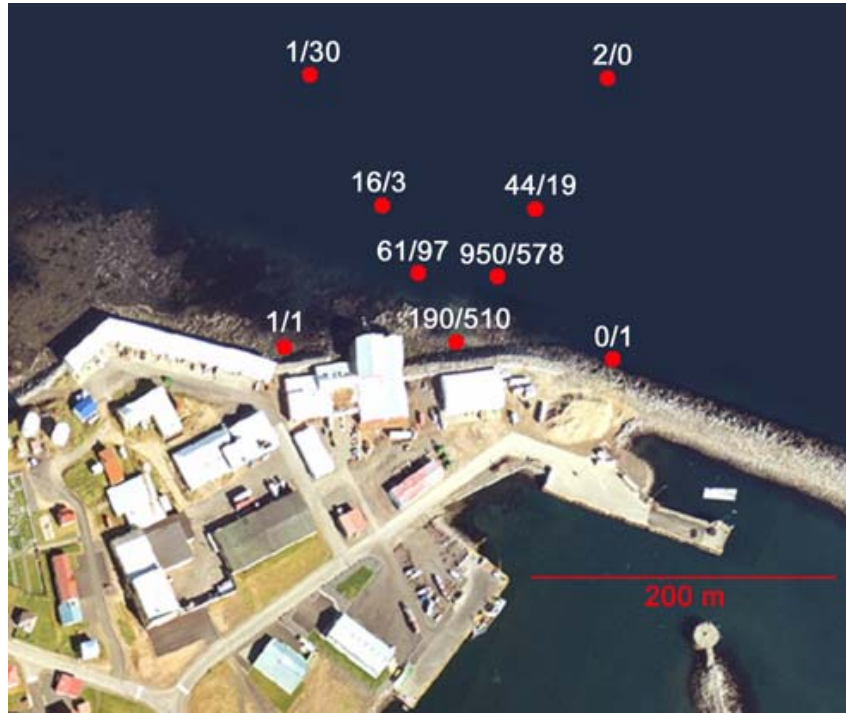
Við útrás 2 við Norðurgarð í Ólafsvík mældist nokkur gerlamengun á smástreymi, sérstaklega við útrásaropið og í 50 m fjarlægð frá því. Mengunarinnar gætti að einhverju leyti enn í 200 m fjarlægð (3. mynd). Í fjörunni mældist gerlafjöldinn hverfandi. Á stórstreymi var mun meira af gerlum við útrásaropið og í fjörunni en minna þegar utar dró (4. mynd). Töluverð mengun var sjáanleg við útrásaropið, sennilega fyrst og fremst fiskúrgangur, og sótti fugl í hann.

3. mynd. Fjöldi saurkóli- og enterokkagerla í 100 ml sýnis við útrásina við Norðurgarð í Ólafsvík (útrás 2) á smástraumsflóði 16. september 2002. Fjörusýnin voru tekin á smástraumsflóði 1. ágúst.

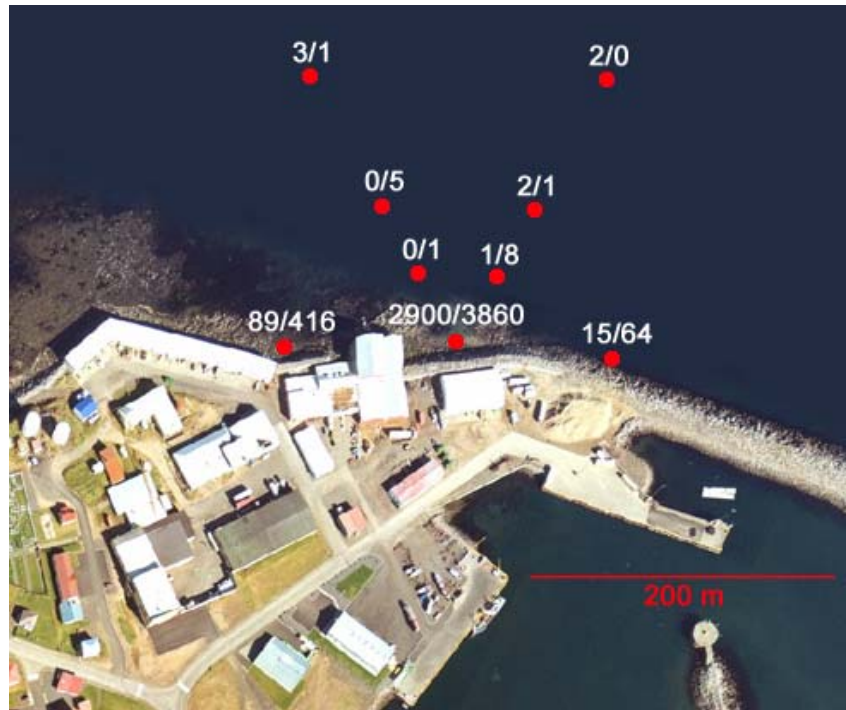
4. mynd. Fjöldi saurkóli- og enterokkagerla í 100 ml sýnis við útrásina við Norðurgarð í Ólafsvík (útrás 2) á stórstraumsflóði 24. september 2002.

Þetta vera vandamál við útrásir 2 og 3 í Ólafsvík og við útrásina á Hellissandi. Að öðru leyti virðist ástandið ekki slæmt.

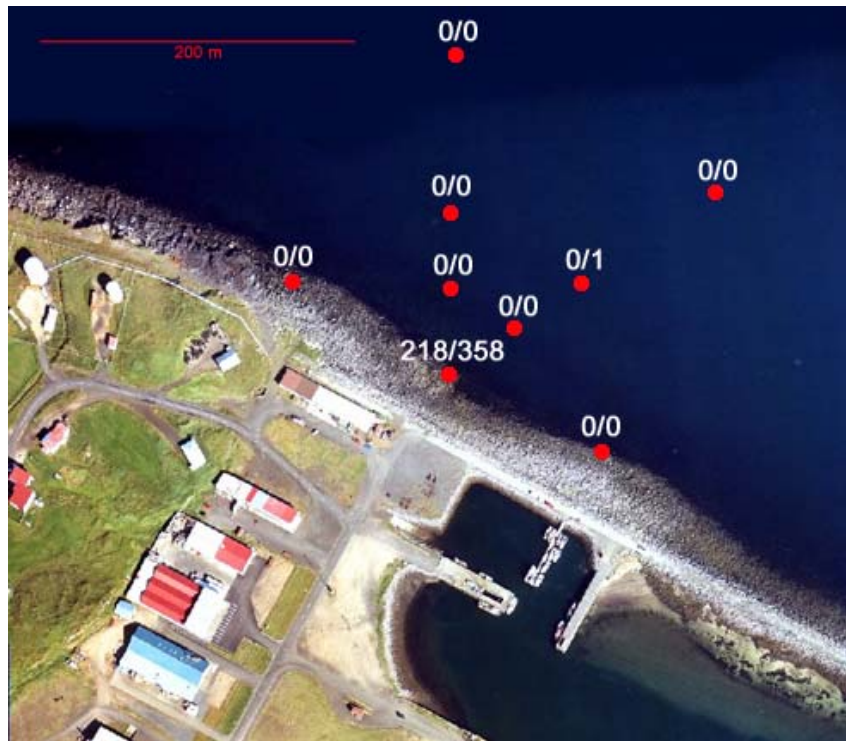
Gerlamengun var lítil við útrásina á Rifi nema upp við útrásaropið. Þó var nokkur fjöldi gerla í fjöru í sýnatökunni 24. september (7. og 8. mynd). Mengun var sýnileg við sýnatökuna 24. september.

7. mynd. Fjöldi saurkóli- og enterokkagerla í 100 ml sýnis við útrásina á Rifi á smástraumsflóði 1. ágúst 2002.

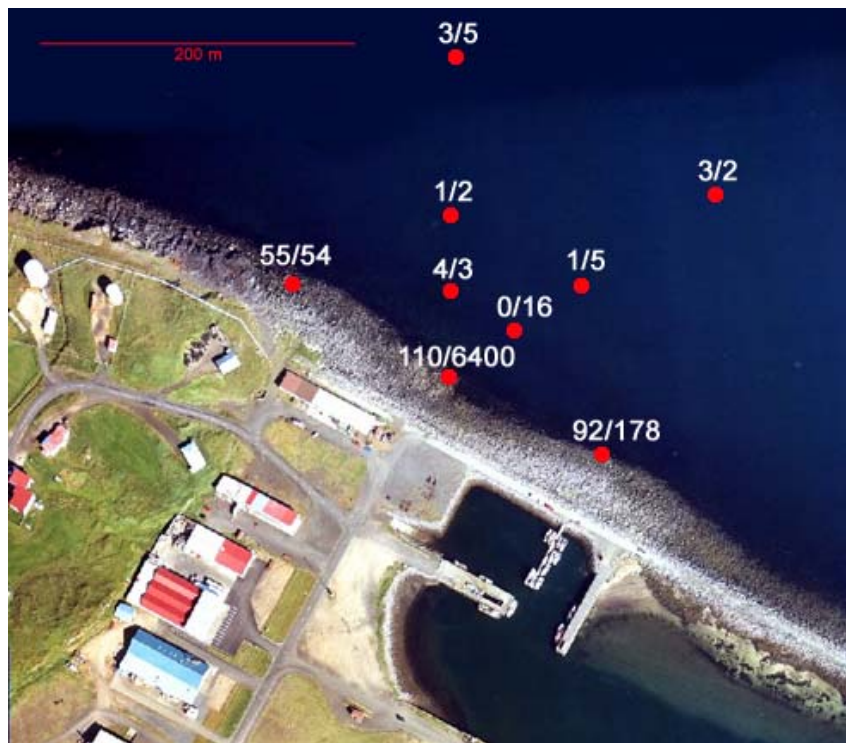
8. mynd. Fjöldi saurkóli- og enterokkagerla í 100 ml sýnis við útrásina á Rifi á stórstraumsflóði 24. september 2002.
